## Gutachterliche Stellungnahme

zum Zustand und zur Erhaltungsmöglichkeit  
des Baumbestands im B-Plan-Gebiet

| <b>Projekt:</b> | Bebauungsplan 90<br>Hermann-Löns-Straße in 22926 Ahrensburg |

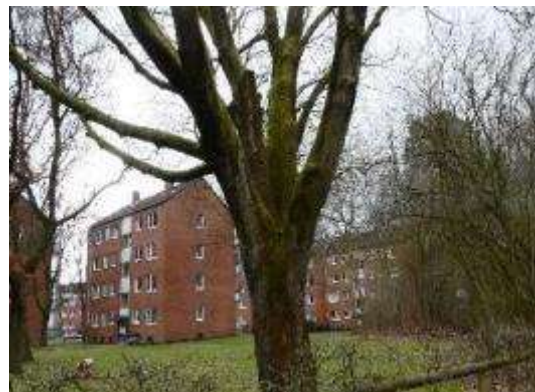
**Brei gewachsene Krone**

**Kronenbasis**

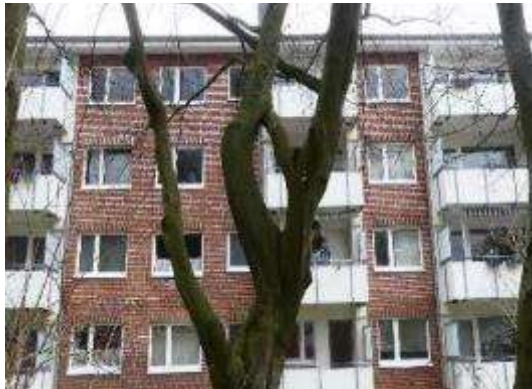
| Bemerkungen: | <ul style="list-style-type: none"> <li>– Reibende und scheuernde Äste in der Krone.</li> <li>– Einseitige Krone aufgrund Wuchskonkurrenz nebenstehender Bäume.</li> </ul> | | | | |

**Ungleichmäßiger Kronenaufbau**

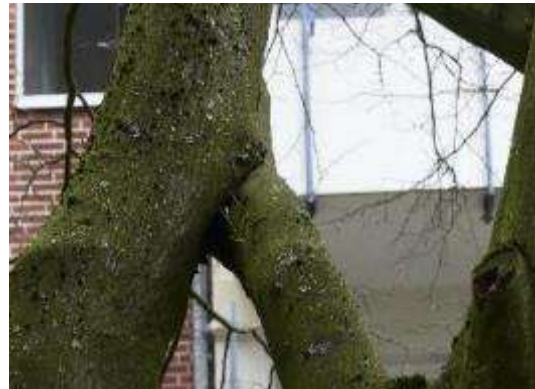
**Reibeäste****Baum Nr. 16/17 - Carpinus betulus - Hainbuche**

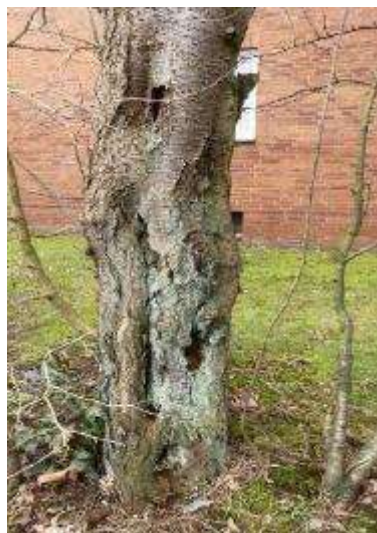
Diverse Stammschäden

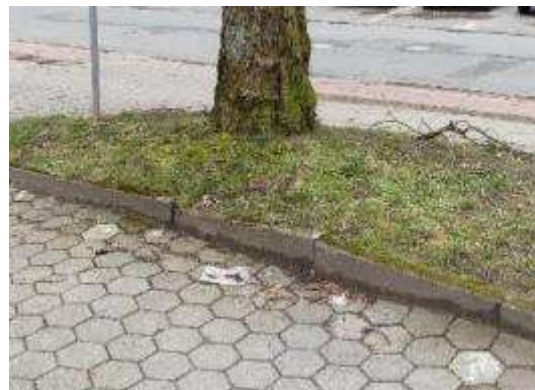
**Bordstein- und Belagsanhebungen**

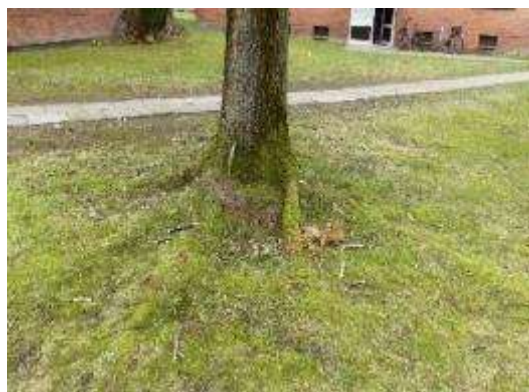
**Oberflächennahe Wurzeln****Baum Nr. 35/4 - Betula pendula - Sandbirke**

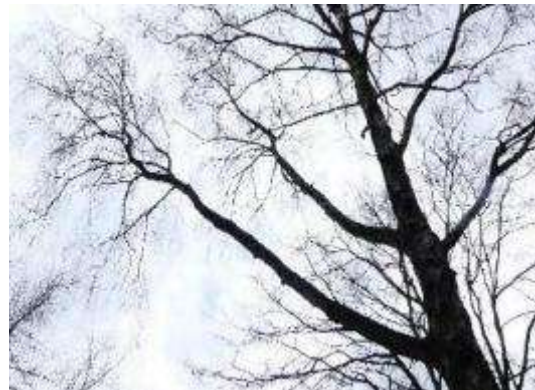
**Kronenbasisäste, ausladend gewachsen****Baum Nr. 41/6 - Betula pendula - Sandbirke**

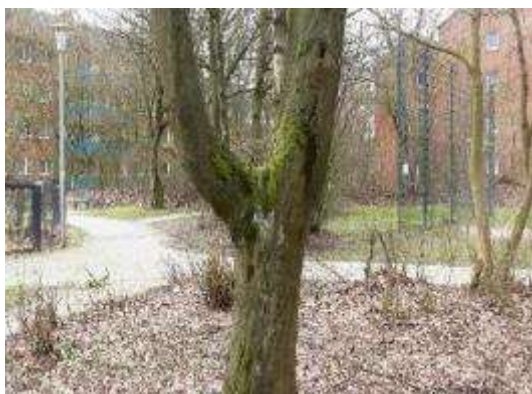
| Bemerkungen: | <ul style="list-style-type: none"><li>– Der Stamm gabelt in 1,2 m Höhe in 2 gleichrangige Stämmlinge.</li><li>– Ovale Krone aufgrund Wuchskonkurrenz nebenstehender Bäume.</li></ul> | | | | |

**Stammgabelung****Baum Nr. 43/3 - Betula pendula - Sandbirke**

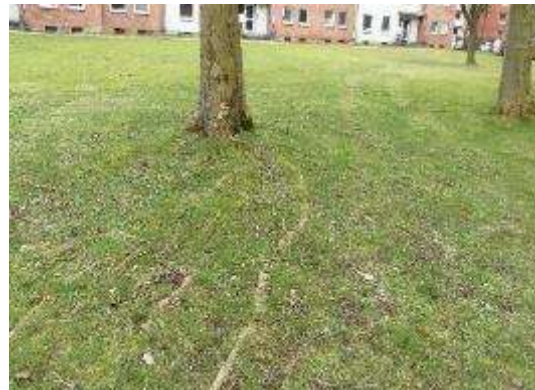
- Bestandteil einer Platanen-Dreier-Gruppe.
- Einseitige Krone aufgrund Wuchskonkurrenz nebenstehender Platanen.
- Oberflächennahes weitreichendes Wurzelwerk, teilweise durch Mäharbeiten verletzt.

**Oberflächennahe Wurzeln****Nr. 59 - 61****Baum Nr. 60/17 - Platanus acerifolia - Platane**

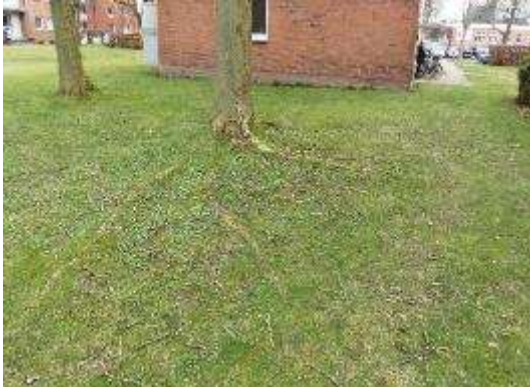
- Bestandteil einer Platanen-Dreier-Gruppe.
- Sehr oberflächennah gewachsenes Wurzelwerk mit umfangreichen Verletzungen durch Mäharbeiten.
- Alte Starkastbruchwunde mit 15 cm Durchmesser in 10,0 m Höhe.

**Oberflächennahe Wurzeln**

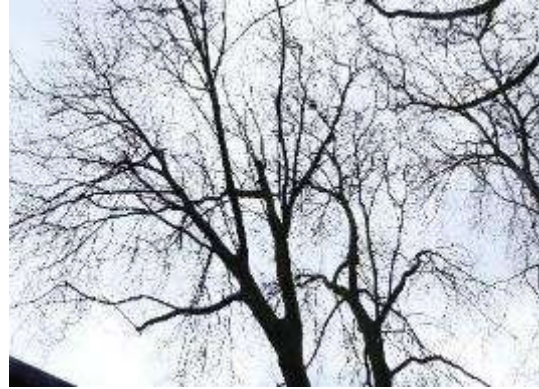
**Starkastbruchstelle**

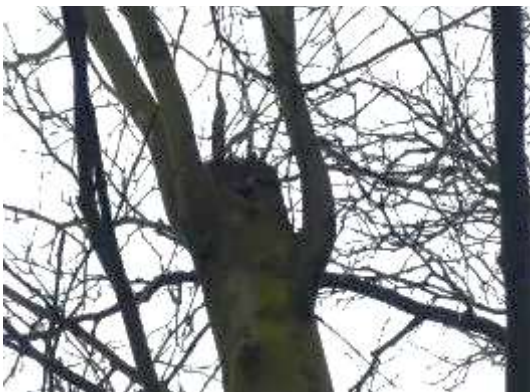
**Bruchstelle, Detail****Baum Nr. 61/16 - Platanus acerifolia - Platane**

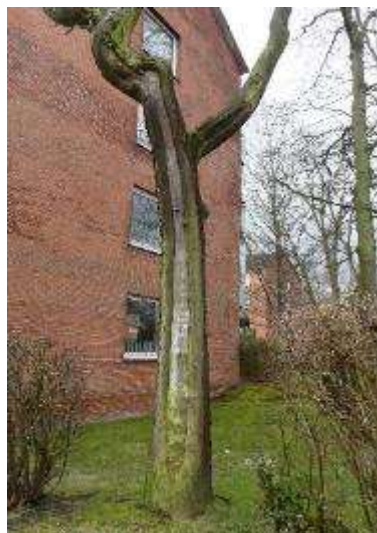
| Bemerkungen: | <ul style="list-style-type: none"><li>– Stammschaden von 30 cm bis in 3,5 m Höhe, seitlich gute Wundwulstbildung, festes Kernholz.</li><li>– Der Baum ist noch als bruchssicher zu beurteilen.</li></ul> | | | | |

Stammschaden

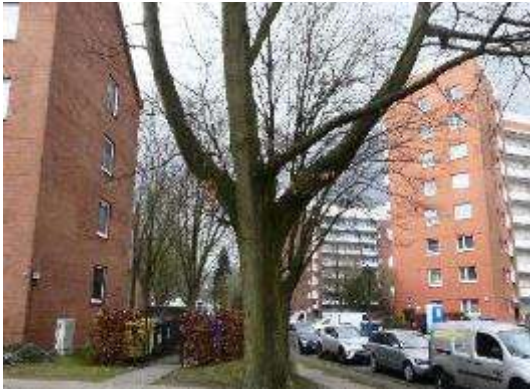
| Bemerkungen: | <ul style="list-style-type: none"><li>– Der Stamm gabelt in 2,5 m Höhe in 3 Stämmlinge, wovon einer terminal wächst und zwei weitere leicht bogenförmig.</li><li>– Verkehrsgefährdendes Totholz über dem Gehweg.</li></ul> | | | | |

**Stammgabelung****Baum Nr. 73/2 - Carpinus betulus - Hainbuche**

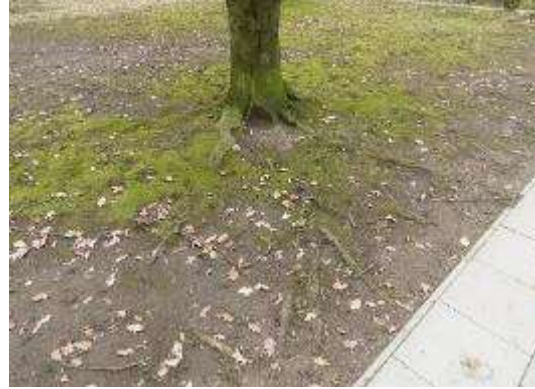
**Oberflächennahe Wurzeln****Baum Nr. 84/4 - Quercus rubra - Amerikanische Roteiche**

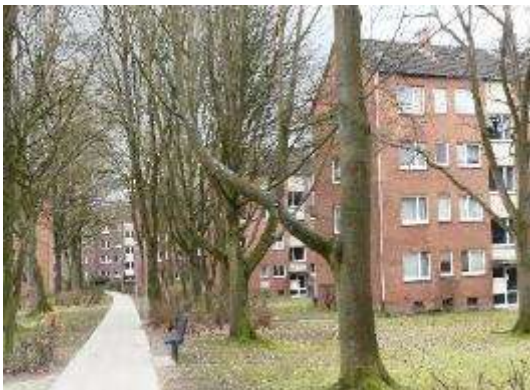
| Bemerkungen: | <ul style="list-style-type: none"><li>– Der Baum zeigt eine massiv transparente Krone mit geringem Grobas-tanteil.</li><li>– In 1,8 m Höhe geht ein starker Kronenbasisast in Richtung Südwesten ab und bildet eine Nebenkronen, bei weiterem Wachstum und Gewichtszunahme ist dieser bruchgefährdet.</li></ul> | | | | |

**Ausladend gewachsener Kronenbasisast****Baum Nr. 85/5 - Quercus rubra - Amerikanische Roteiche**

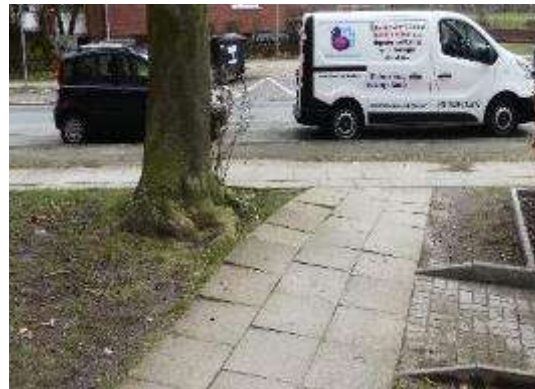
**Belagsanhebungen im Gehweg****Baum Nr. 110/9 - *Platanus acerifolia* - Platane**

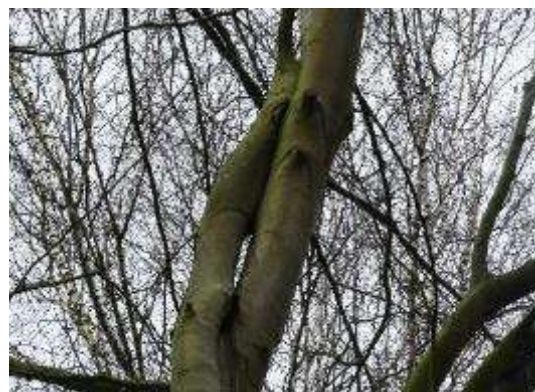
Reibeäste

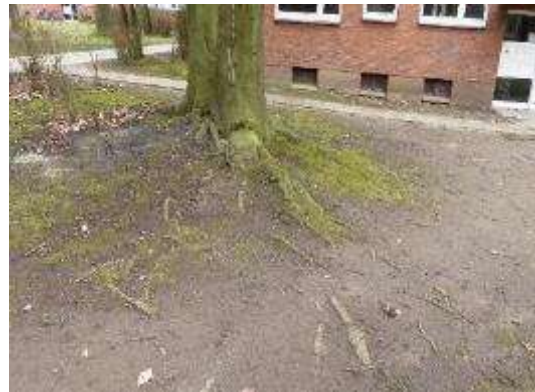
| Bemerkungen: | <ul style="list-style-type: none"><li>– Bildet mit Baum Nr. 112 eine gemeinsame Krone.</li><li>– Reibende und scheuernde Äste in der Krone.</li><li>– Standort 0,5 m Abstand zum Baum Nr. 112.</li><li>– Einzelne weitausladend gewachsene Äste, die bei weiterem Wachstum und Gewichtszunahme als potentiell bruchgefährdet zu beurteilen sind.</li><li>– Oberflächennah gewachsene Wurzeln, teilweise verletzt durch Belaufen und Mäharbeiten.</li></ul> | | | | |

**Oberflächennahe Wurzeln****Baum Nr. 114/7 - Coryllus colurna - Baumhasel**

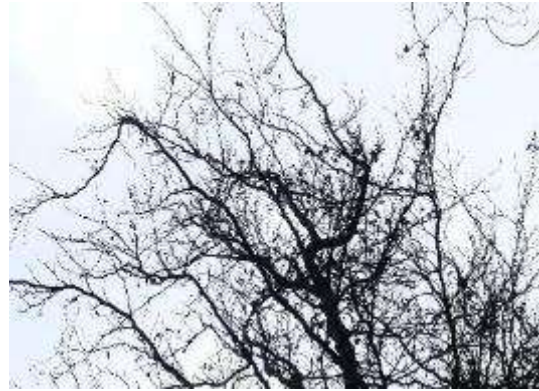
Degenerationserscheinungen

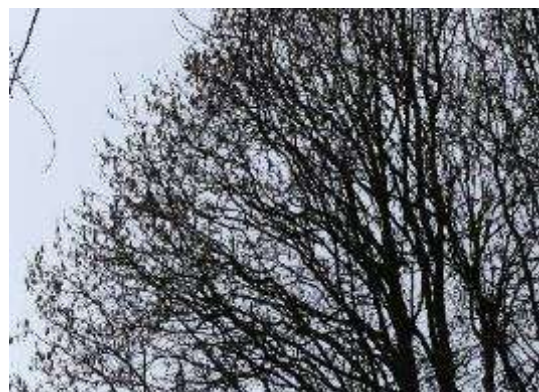
Sehr hoher Feinastanteil

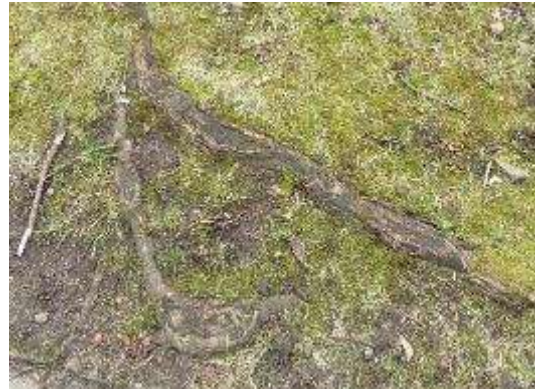
| Bemerkungen: | <ul style="list-style-type: none"> <li>– Schlanke und lockere Krone aufgrund Wuchskonkurrenz nebenstehender Bäume.</li> <li>– Sehr oberflächennah gewachsene Wurzeln mit teilweise erheblichen Schäden durch Mäharbeiten.</li> </ul> | | | | |

**Oberflächennahe Wurzeln**
