## Gutachterliche Stellungnahme

zum Zustand und zur Erhaltungsmöglichkeit  
des Baumbestands im B-Plan-Gebiet

| <b>Projekt:</b> | Bebauungsplan 90<br>Hermann-Löns-Straße in 22926 Ahrensburg |

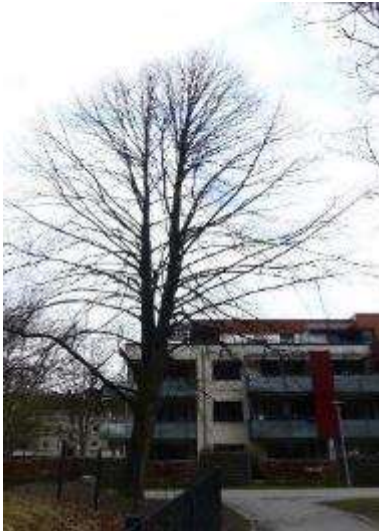
Ansicht / Habitus

Bemerkungen: – Der Stamm gabelt in 3,5 m Höhe in zwei gleichrangige Stämmlinge unter leichter Druckzwieselbildung.  
– Dichte Beastung.

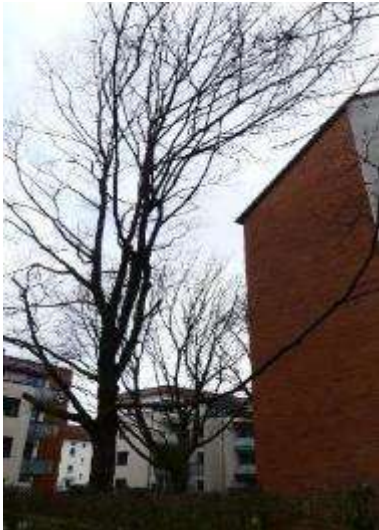
Bemerkungen: – Auf Gebäudeseite haben regelmäßig Rückschnittarbeiten zur Gebäudefreihaltung stattgefunden, dadurch ovalförmige Krone.  
– Etwas lockere Beastung.

**Freigeschnittene Fassade**

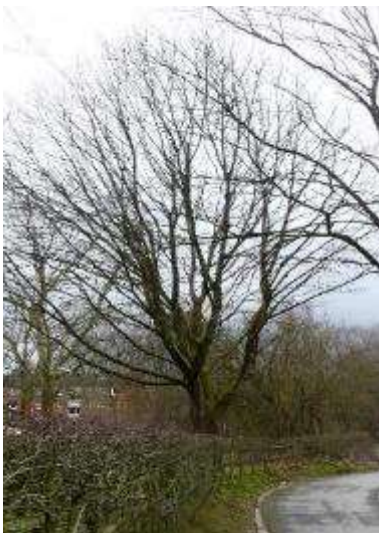
| Bemerkungen: | <ul style="list-style-type: none"><li>– Der Stamm ab 2,0 m Höhe in insgesamt 4 Stämmlinge.</li><li>– Weitausladend gewachsener Krone.</li><li>– Sehr oberflächennahes Wurzelwerk, teilweise verletzt durch Mäharbeiten.</li></ul> | | | | |

**Brei gewachsene Krone**

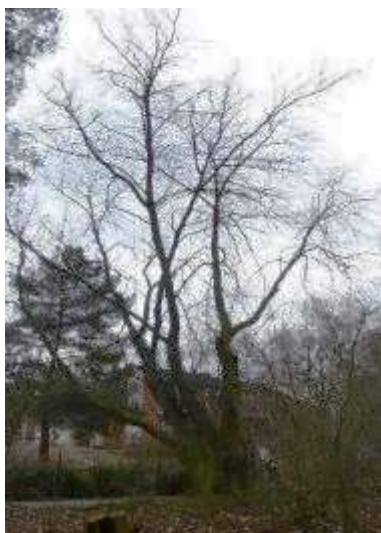
| Bemerkungen: | <ul style="list-style-type: none"> <li>– Einseitige Krone aufgrund eines ehemals nebenstehenden, mittlerweile gefällten Baumes.</li> <li>– Absterbender Stämmeling in der Krone.</li> <li>– Einzelne Astbrüche, einfallend.</li> </ul> | | | | |

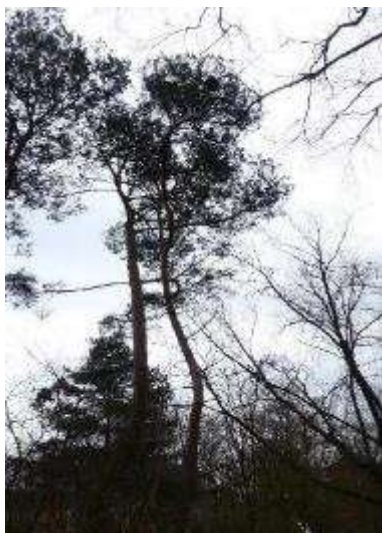
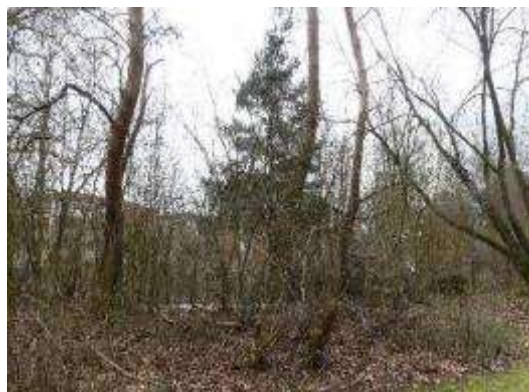
Nr. 05 + 06, Kronen

| Bemerkungen: | <ul style="list-style-type: none"> <li>– Abgebrochene Äste unterhalb des Kronenansatzes.</li> <li>– Massiv unter Wuchskonkurrenz nebenstehender Kiefer gewachsen.</li> </ul> | | | | |

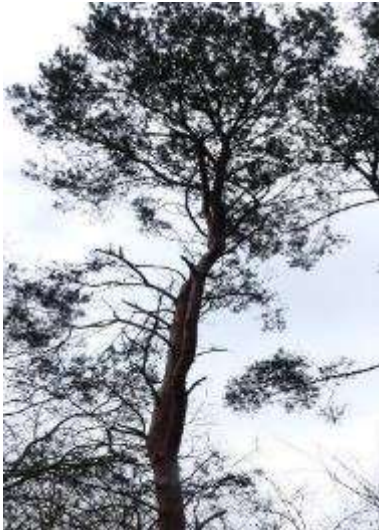
| Bemerkungen: | <ul style="list-style-type: none"><li>– Diverse abgebrochene Äste, in der Krone hängend.</li><li>– Arttypisch etwas lockere Kronenarchitektur.</li></ul> | | | | |

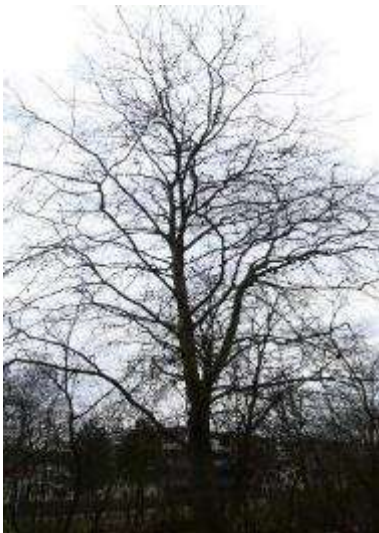
Krone

| Bemerkungen: | – Sehr oberflächennahe Wurzeln in der nebenliegenden Rasenfläche, teilweise verletzt durch Mäharbeiten. | | | | |

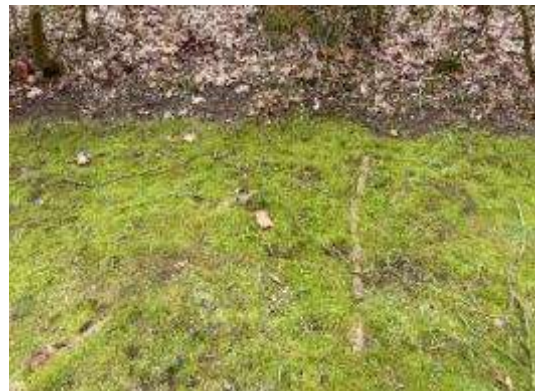
Oberflächennahe Wurzeln

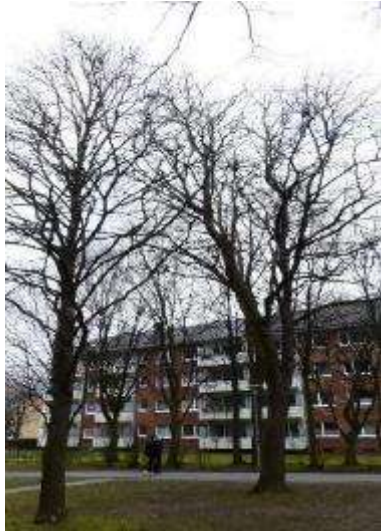
Stamm-U: 130 cm      Stamm-D: 41 cm      Kronen-D: 9,0 m  
 Höhe: 12,0 m      Kronenansatz: in 3,0 m Höhe  
 Kronenform: halbkreisförmig in Richtung Südwesten orientiert      Schutz: ja  
 Vitalität: 1      Verkehrssicherheit: gegeben  
 Bemerkungen: – Einseitige Krone aufgrund Wuchskonkurrenz nebenstehenden Baumes.

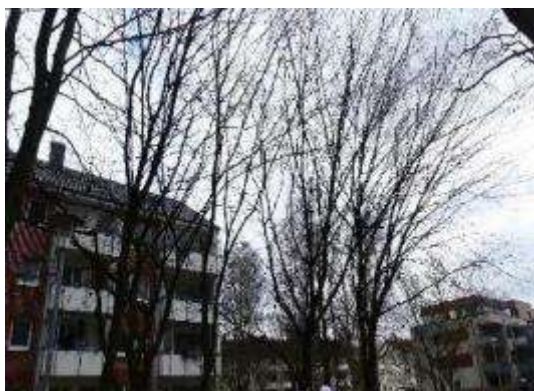
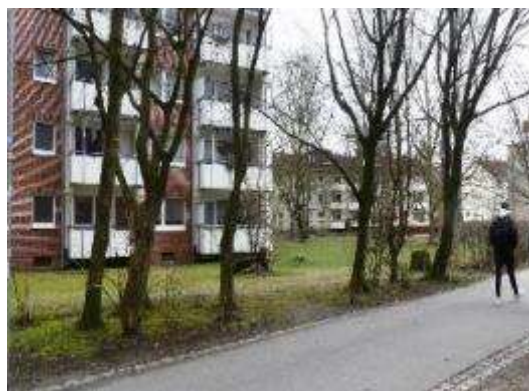
Nr. 12 - 16, Kronen

| Bemerkungen: | – Ovale Krone aufgrund Wuchskonkurrenz nebenstehender Bäume. | | | | |

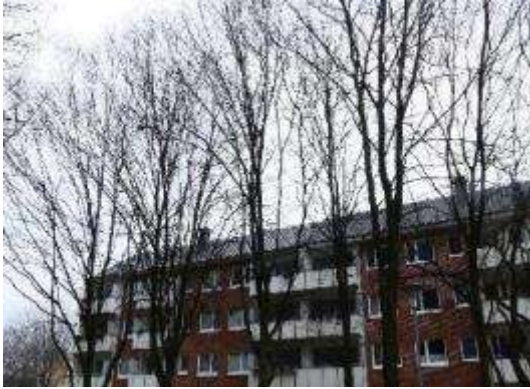
**Nr. 16 - 21, Kronen**

| Bemerkungen: | <ul style="list-style-type: none"> <li>– Einseitige Krone aufgrund Wuchskonkurrenz nebenstehender Bäume.</li> </ul> | | | | |

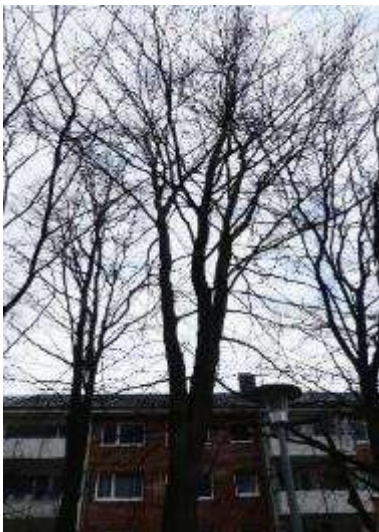
| Bemerkungen: | <ul style="list-style-type: none"><li>– Der Stamm gabelt in 5,0 und 6,0 m Höhe unter Druckzwieselbildung mit steiler Stämmingsstellung.</li><li>– Trotz Wuchskonkurrenz gleichmäßig und vital gewachsen.</li></ul> | | | | |

**Gleichmäßige Krone trotz Wuchskonkurrenz**

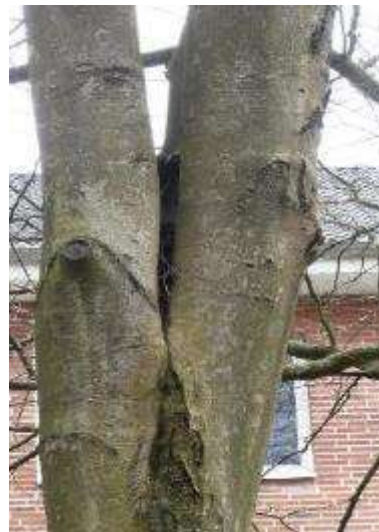
**Gabelung als Druckzwiesel**

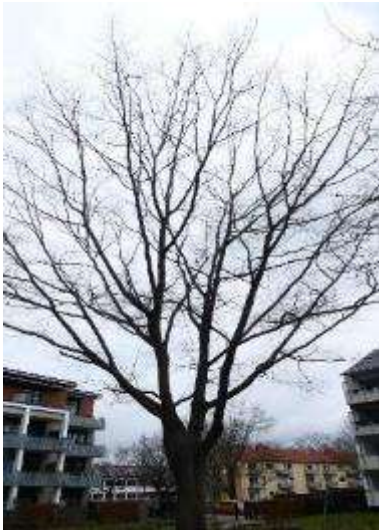
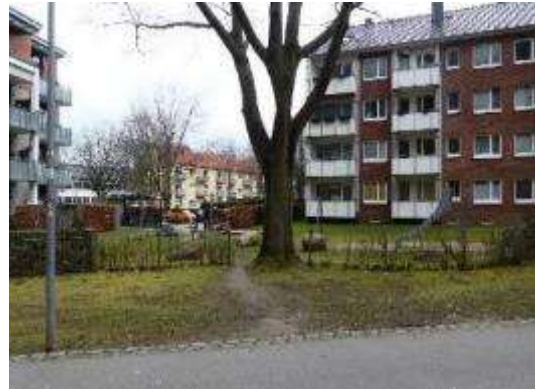
Stamm-U: 266 cm      Stamm-D: 85 cm      Kronen-D: 16,0 m  
 Höhe: 18,0 m      Kronenansatz: in 4,5 m Höhe  
 Kronenform: kreisförmig      Schutz: ja  
 Vitalität: 1      Verkehrssicherheit: gegeben  
 Bemerkungen: – An dem Baum sind bereits erkennbar Rückschnittmaßnahmen durchgeführt worden.  
 – Der Stamm vergabelt in 3,5 m Höhe in insgesamt 4 Stämmlinge.

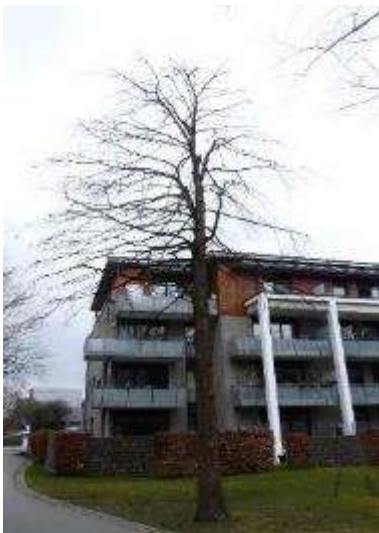
Ansicht / Habitus

| Bemerkungen: | – Diverse Aufastungswunden am Stamm, bis in den Starkastbereich, mit guter Wundwulstbildung, nicht einfallend. | | | | |

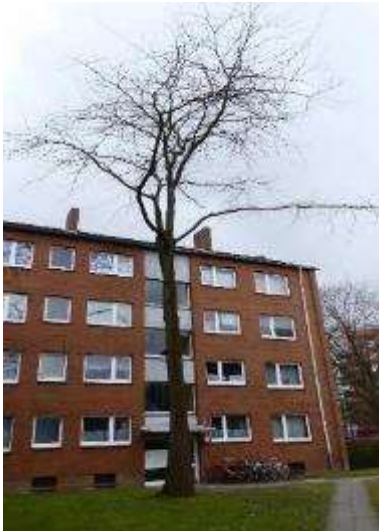
| Bemerkungen: | <ul style="list-style-type: none"><li>– Etwas lockere Kronenarchitektur.</li><li>– Sehr oberflächennah gewachsene Wurzeln in der Rasenfläche, teilweise durch Mäharbeiten verletzt.</li></ul> | | | | |

**Lockere Kronenarchitektur****Baum Nr. 25/1 - Fagus sylvatica - Rotbuche**

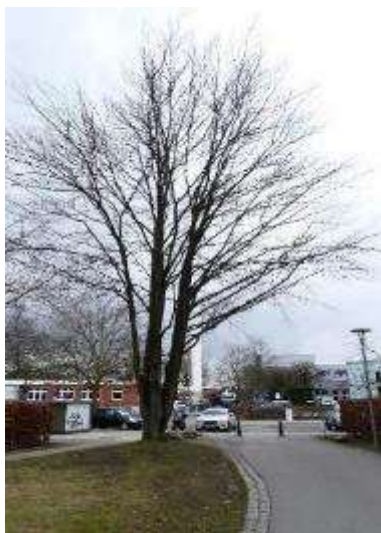
Ansicht / Habitus

| Bemerkungen: | <ul style="list-style-type: none"><li>– Der Stamm gabelt in 1,2 m Höhe in mehrere Stämmlinge, teilweise unter Druckzwieselbildung.</li><li>– Auf Nordseite leicht eingerissene Vergabelung mit offenem Holzkörper, noch bruchsfest.</li></ul> | | | | |

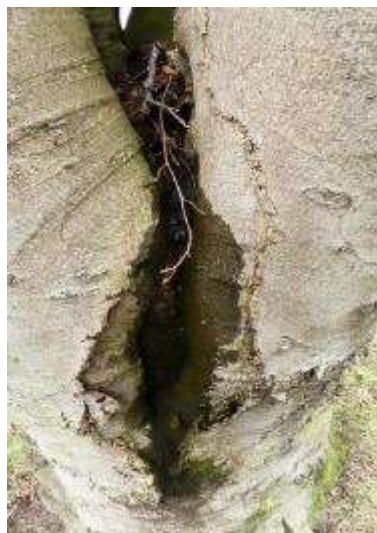
Gabelung mit Rindenverlust

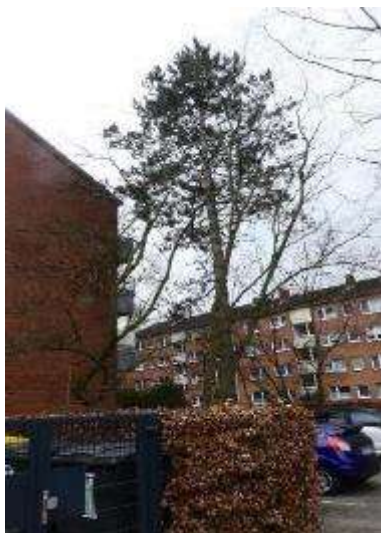
Nr. 26 - 28

| Bemerkungen: | <ul style="list-style-type: none"><li>– Sehr einseitige Krone aufgrund Rückschnittarbeiten zur Parkplatzaufrechterhaltung.</li><li>– Diverse Wunden im Stammbereich mit seitlicher Wundwulstbildung.</li><li>– Pilzbefall im Stammfußbereich.</li><li>– Astungswunden bis 20 cm Durchmesser, noch nicht einfallend.</li></ul> | | | | |

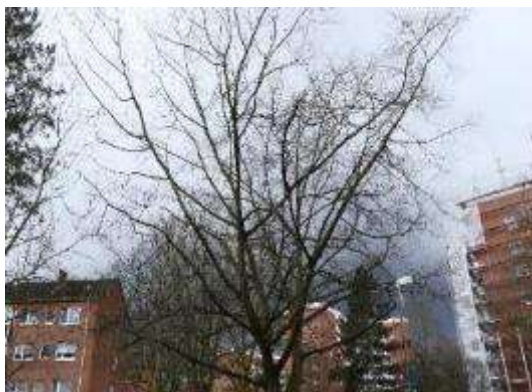
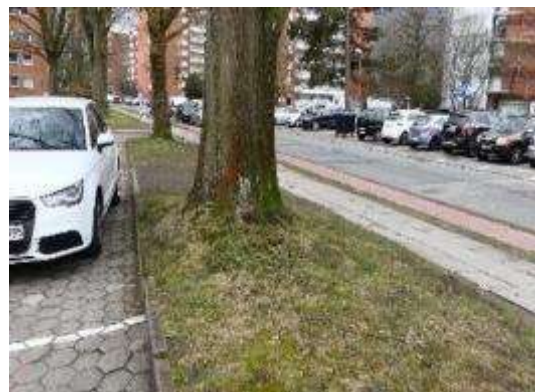
Stamm-U: 292 cm      Stamm-D: 93 cm      Kronen-D: 20,0 m  
 Höhe: 18,0 m      Kronenansatz: in 3,0 m Höhe  
 Kronenform: kreisförmig      Schutz: ja  
 Vitalität: 2      Verkehrssicherheit: gegeben  
 Bemerkungen: – In der Oberkrone etwas lockere Beastung.  
 – Der Baum steht unter eingeschränkten Standortbedingungen zwischen Gehweg und PKW-Stellplatzanlage.  
 – Innerhalb der PKW-Stellplatzanlage sind Belagsanhebungen, als Hinweis auf Wurzeleinwachsungen, erkennbar.

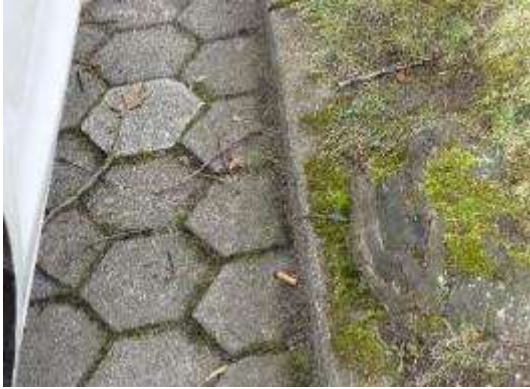
**Belagsanhebungen und freiliegende Wurzel**

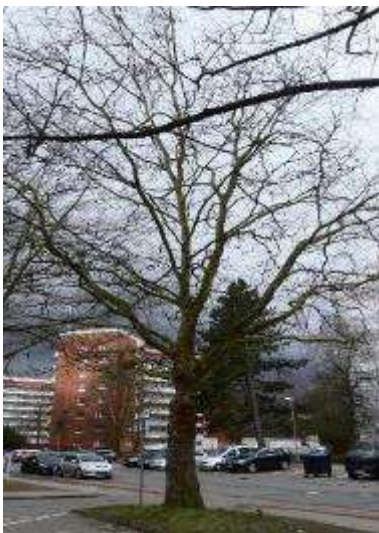
**Krone**

- Etwas einseitige Krone aufgrund Wuchskonkurrenz nebenstehender Roteiche.
- Der Baum steht unter eingeschränkten Standortbedingungen zwischen öffentlichem Gehweg und PKW-Stellplatzanlage.
- Es sind Belagsanhebungen in der PKW-Stellplatzanlage, als Hinweis auf Wurzeleinwachsungen, erkennbar.

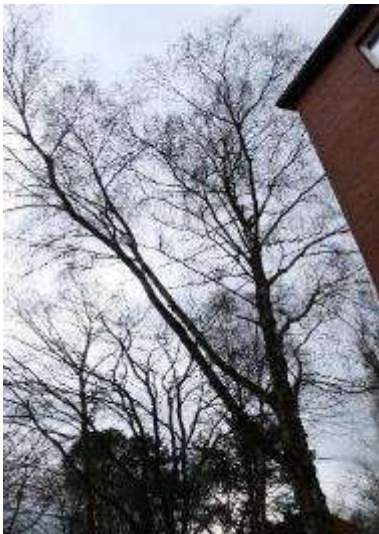
**Krone**

| Bemerkungen: | <ul style="list-style-type: none"><li>– Verkehrsgefährdendes Totholz in der Krone.</li><li>– In 3,5 m Höhe geht ein starker Kronenbasisast ab, in 5,0 m Höhe ein weiterer. Beide Äste beginnen eine Nebenkronen auszubilden. Bei weiterem Wachstum sind diese Äste potentiell bruchgefährdet.</li><li>– Kleinere Verletzungen im Bereich des Wurzelanlaufs.</li></ul> | | | | |

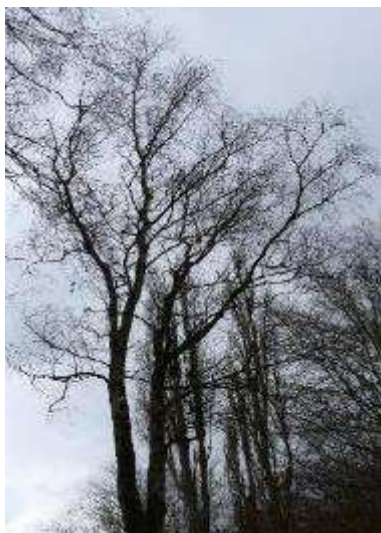
**Krone****Baum Nr. 42/2 - Carpinus betulus - Hainbuche**

| Bemerkungen: | <ul style="list-style-type: none"><li>– Der Stamm gabelt in 1,2 m Höhe in 2 gleichrangige Stämmlinge.</li><li>– Ovale Krone aufgrund Wuchskonkurrenz nebenstehender Bäume.</li></ul> | | | | |

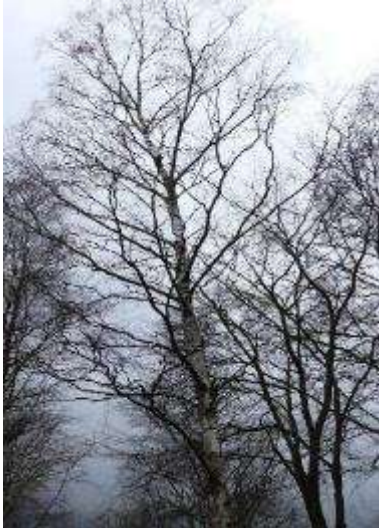
| Bemerkungen: | <ul style="list-style-type: none"><li>– Einseitige Krone aufgrund Wuchskonkurrenz.</li><li>– Diverse kleinere Astbrüche in der Krone.</li></ul> | | | | |

Krone

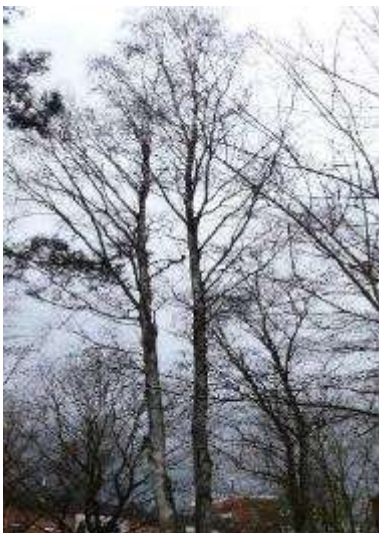
| Bemerkungen: | <ul style="list-style-type: none"><li>– Der Stamm gabelt in 1,1 m Höhe unter leichter Druckzwieselbildung mit steiler Stämmingsstellung.</li><li>– Der Baum zeigt leichte Kurztriebbarkeit.</li></ul> | | | | |

Krone

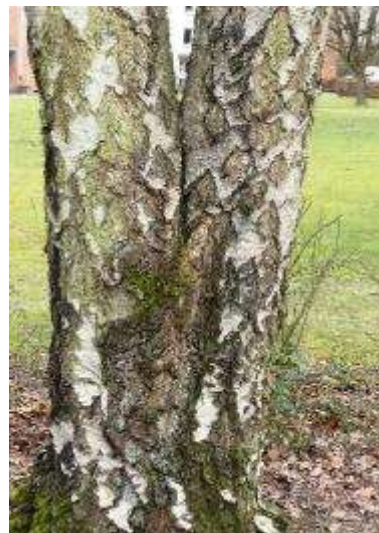
Stammgabelung

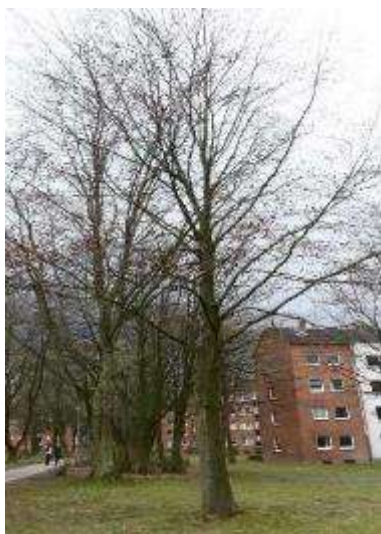
| Bemerkungen: | – Oberflächennah gewachsene Wurzeln, teilweise durch Mäharbeiten verletzt. | | | | |

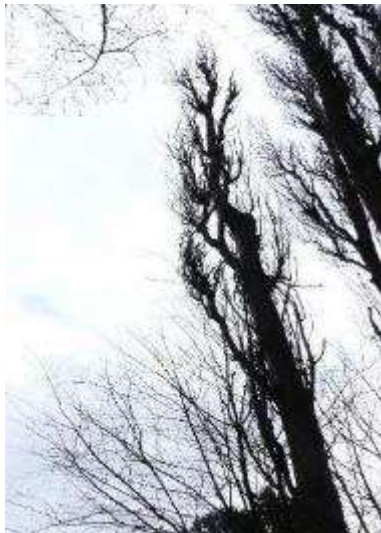
| Bemerkungen: | <ul style="list-style-type: none"><li>– Der Baum weist massive Absterbeerscheinungen auf und verfügt nur noch über eine marginale Restkrone.</li><li>– Perspektivisch ist der Baum absterbend.</li></ul> | | | | |

**Restkrone****Baum Nr. 48/15 - Populus nigra 'Italica' - Italienische Säulenpappel**

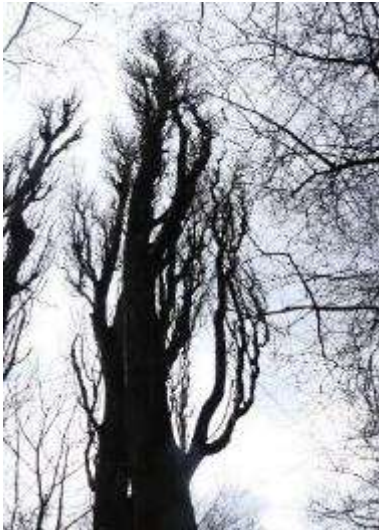
| Bemerkungen: | <ul style="list-style-type: none"><li>– Verkehrsgefährdendes Totholz in der Krone.</li><li>– Der Baum weist nur noch einen geringen Kronendurchmesser auf, mit deutlicher Kurztriebbarkeit.</li><li>– Sehr hoher Totholzanteil bis in den Feinastbereich hinein.</li><li>– Der Baum ist perspektivisch als absterbend zu beurteilen.</li></ul> | | | | |

**Geringer Feinastanteil**

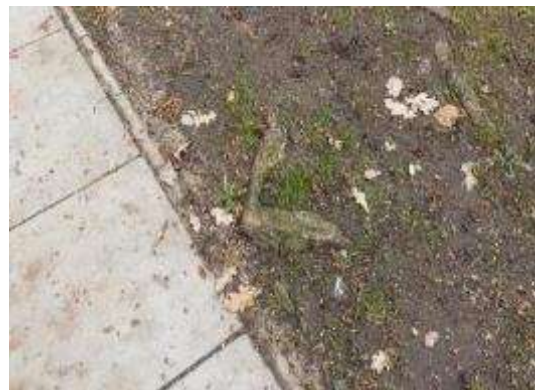
| Bemerkungen: | <ul style="list-style-type: none"><li>– Gleichmäßig und prägend gewachsener Baum.</li><li>– Sehr oberflächennahes Wurzelwerk, teilweise verletzt durch Mäharbeiten.</li></ul> | | | | |

**Oberflächennahe Wurzeln**

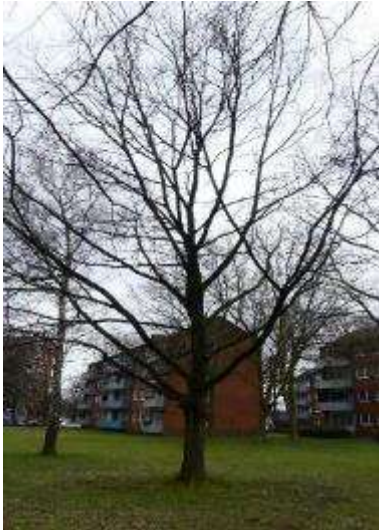
| Bemerkungen: | <ul style="list-style-type: none"> <li>– Weitausladend gewachsene Kronenbasisäste.</li> <li>– In der Oberkrone leichte Verlichtungserscheinungen.</li> <li>– Etwas verstärkte Neutriebbildung im Kroneninneren.</li> <li>– Oberflächennahe Wurzeln, teilweise verletzt durch Mäharbeiten.</li> </ul> | | | | |

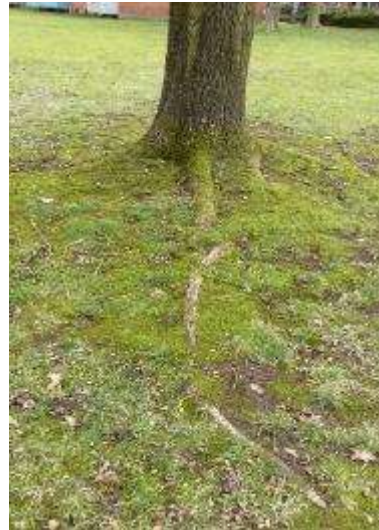
| Bemerkungen: | <ul style="list-style-type: none"> <li>– Einzelne weitausladend gewachsene Kronenbasissäte.</li> <li>– In der Oberkrone leichte Kurztriebbarkeit und etwas erhöhte Kronen-transparenz.</li> <li>– Oberflächen nah gewachsene Wurzeln in der Rasenfläche.</li> </ul> | | | | |

Oberflächennahe Wurzeln

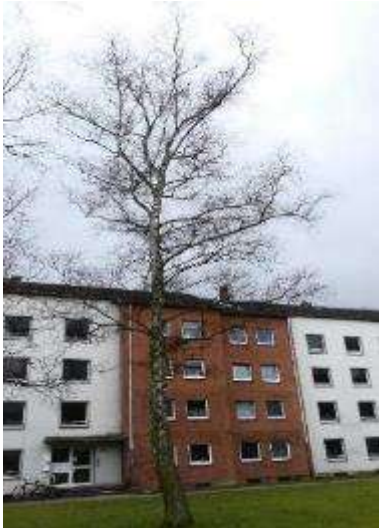
| Bemerkungen: | – Der Baum zeigt Kurztriebigkeit und leichte Vergreisungserscheinungen. | | | | |

Zerklüfteter Kronenmantel

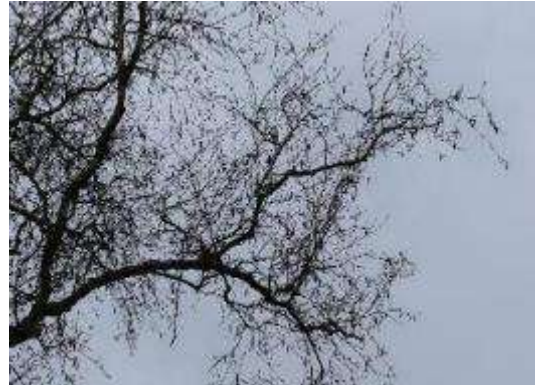
Kurztriebigkeit

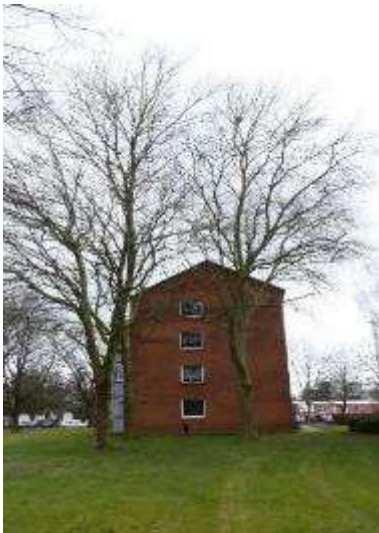
- Bestandteil einer Platanen-Dreier-Gruppe.
- Einseitige Krone aufgrund Wuchskonkurrenz nebenstehender Platanen.
- Oberflächennahes weitreichendes Wurzelwerk, teilweise durch Mäharbeiten verletzt.

**Oberflächennahe Wurzeln****Nr. 59 - 61****Baum Nr. 60/17 - Platanus acerifolia - Platane**

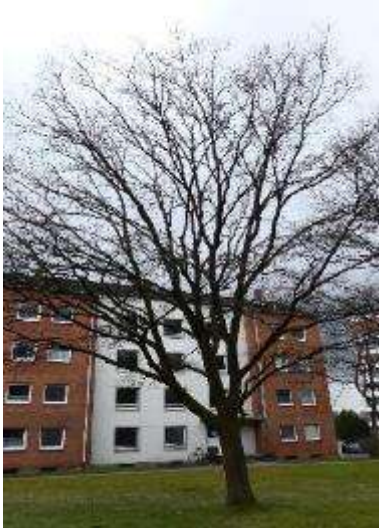
| Bemerkungen: | <ul style="list-style-type: none"><li>– Verkehrsgefährdendes Totholz in der Krone.</li><li>– Der Baum weist deutliche Kurztriebzigkeit und Degenerationserscheinungen auf.</li></ul> | | | | |

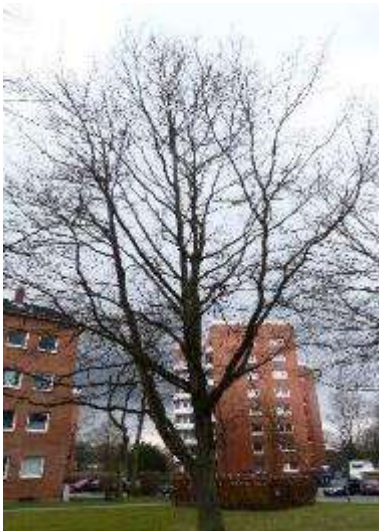
| Bemerkungen: | – Der Baum zeigt deutliche Kurztriebzigkeit und Vergreisungserscheinungen. | | | | |

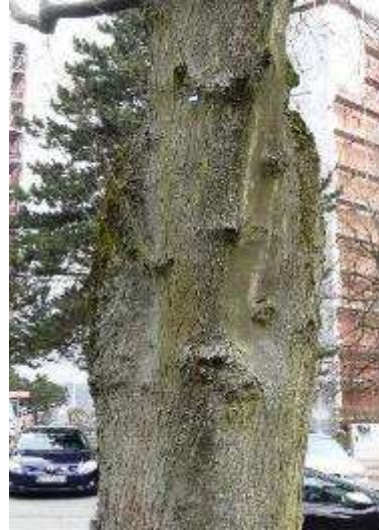
| Bemerkungen: | – Der Stamm gabelt in 2,0 m Höhe unter leichter Druckzwieselbildung.<br>– Der Baum verfügt insgesamt über eine steile Stämmings- und Aststellung. | | | | |

**Verdickung durch Druckzwiesel-  
gabelung**

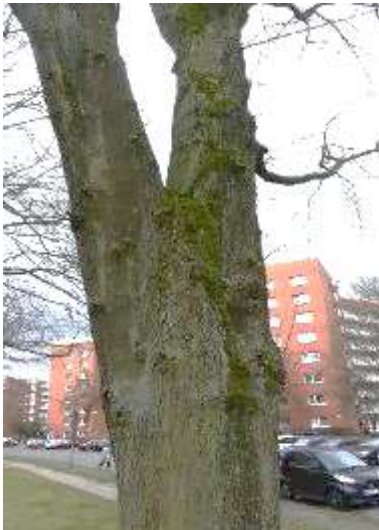
**Gabelung als Druckzwiesel**

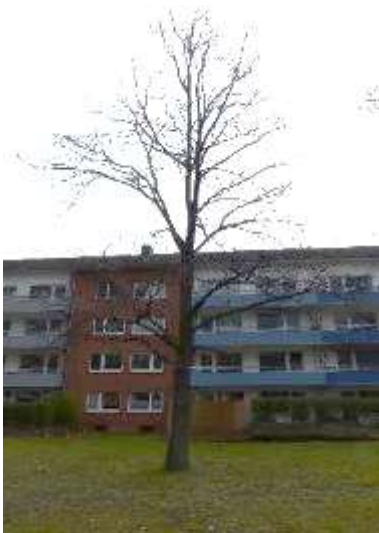
| Bemerkungen: | <ul style="list-style-type: none"> <li>– Die Unterkrone ist locker beastet.</li> <li>– In der Unterkrone etwas stärkere Neutriebbildung, jedoch Kurztrieb-<br/>igkeit.</li> </ul> | | | | |

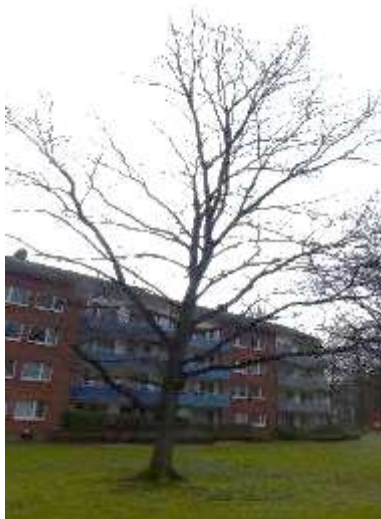
| Bemerkungen: | <ul style="list-style-type: none"> <li>– Sehr weitausladend gewachsene Krone.</li> <li>– Es ist Kurztrieb-igkeit erkennbar.</li> <li>– Verstärkte Neutriebbildung an Starkästen im Kroneninneren.</li> <li>– Oberflächennah gewachsene Wurzeln, teilweise mit Schäden durch Mäharbeiten.</li> </ul> | | | | |

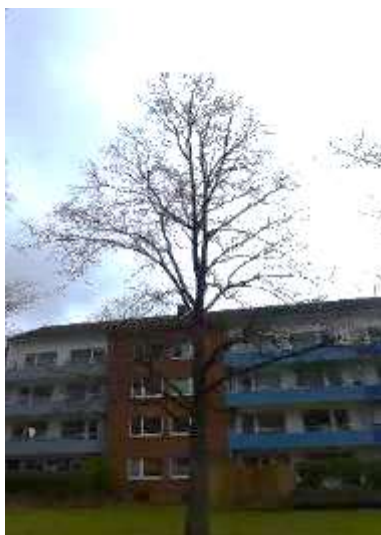
| Bemerkungen: | <ul style="list-style-type: none"><li>– Der Baum zeigt Kurztriebzigkeit.</li><li>– Verkehrsgefährdendes Totholz in der Krone.</li><li>– Verstärkte Totholzausbildung im Grobastbereich.</li></ul> | | | | |

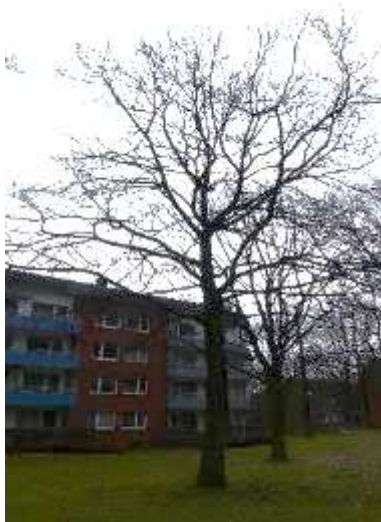
| Bemerkungen: | <ul style="list-style-type: none"> <li>– Etwas lockere Beastung.</li> <li>– Der Baum zeigt Kurztriebbigkeit.</li> </ul> | | | | |

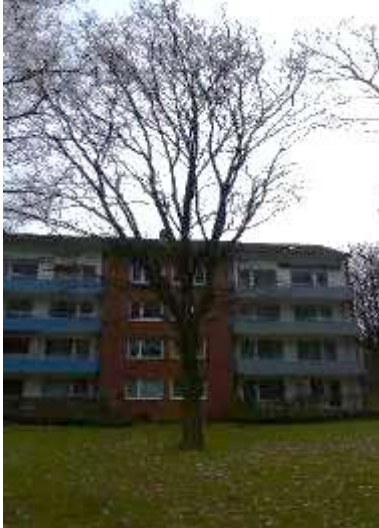
| Bemerkungen: | <ul style="list-style-type: none"> <li>– Verkehrsgefährdendes Totholz in der Krone.</li> <li>– Der Baum zeigt Kronentransparenz und deutliche Kurztriebbigkeit.</li> <li>– Oberflächennah gewachsene Wurzeln, teilweise verletzt durch Mäharbeiten.</li> </ul> | | | | |

**Schlanke Krone**

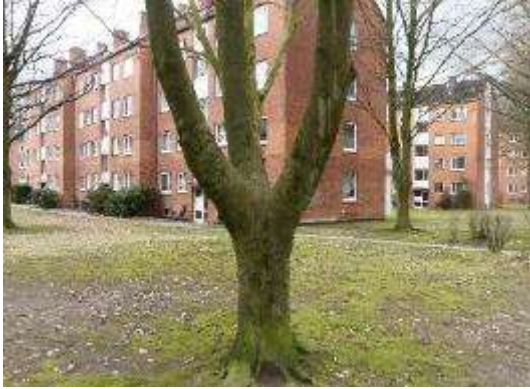
| Bemerkungen: | <ul style="list-style-type: none"><li>– Verkehrsgefährdendes Totholz in der Krone.</li><li>– Der Stamm gabelt in 1,3 m Höhe in 3 gleichrangige Stämmlinge.</li><li>– Sehr oberflächennahes Wurzelwerk mit umfangreichen Verletzungen durch Belaufen und Mäharbeiten.</li></ul> | | | | |

**Stammgabelung**

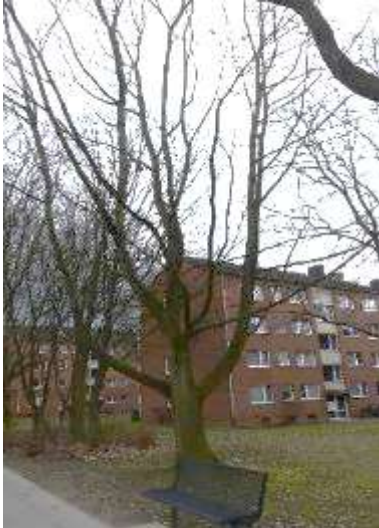
| Bemerkungen: | <ul style="list-style-type: none"><li>– Verkehrsgefährdendes Totholz in der Krone.</li><li>– Der Stamm gabelt in 1,6 m Höhe in einen Terminalstamm und 2 Nebestämmlinge.</li><li>– Insgesamt etwas transparente Krone.</li></ul> | | | | |

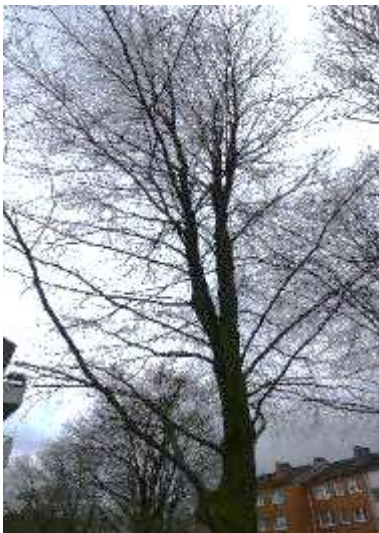
Krone

| Bemerkungen: | <ul style="list-style-type: none"><li>– Der Baum weist einen erhöhten Totholzanteil im Fein- und Grobastbereich auf.</li><li>– Es ist Kurztriebbarkeit erkennbar.</li><li>– Stammöffnung in 1,2 m Höhe, durchgehend, jedoch innenliegend mit Rinde. Es handelt sich offensichtlich um 2 Stämmlinge, die mittlerweile zusammengewachsen sind.</li></ul> | | | | |

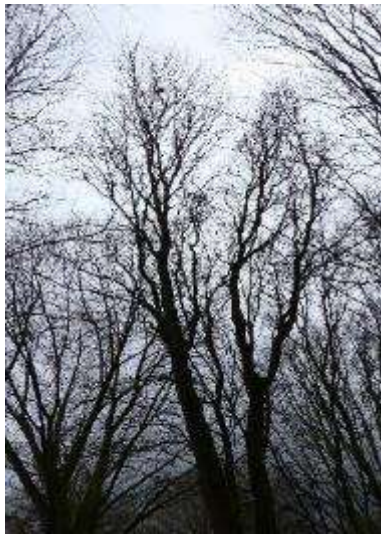
| Bemerkungen: | – Einseitige Krone aufgrund Wuchskonkurrenz durch Baum Nr. 89. | | | | |

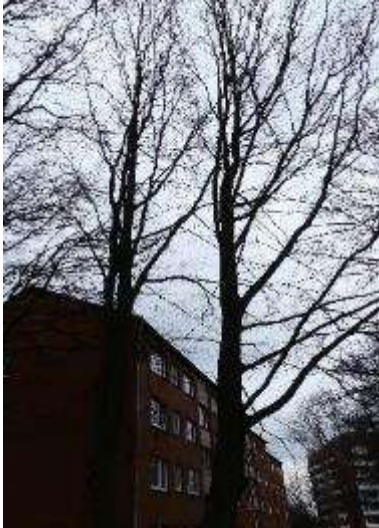
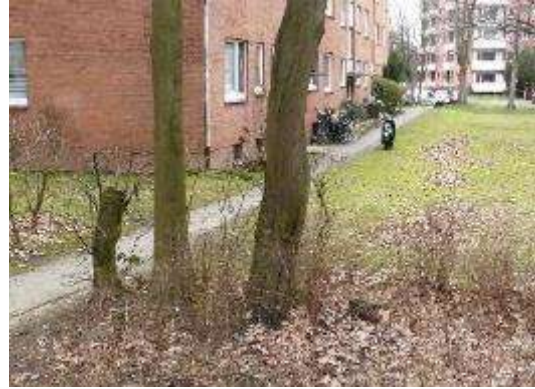
Nr. 88 + 89, Kronen

| Bemerkungen: | – Trotz Wuchskonkurrenz gleichmäßig gewachsen. | | | | |

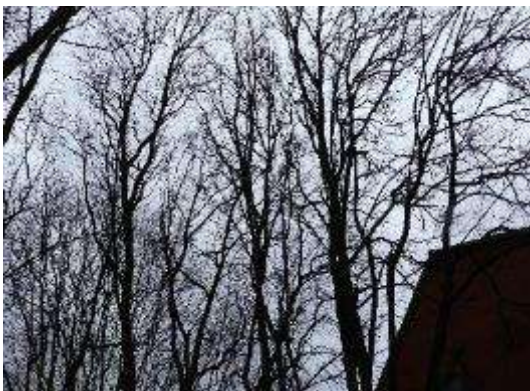
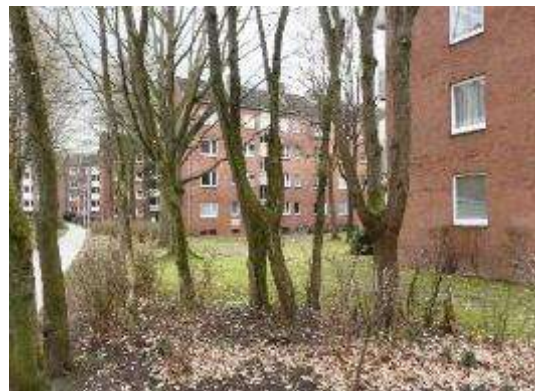
Nr. 90 + 95, Kronen

| Bemerkungen: | <ul style="list-style-type: none"><li>– Bestandteil einer Feldahorn-Gruppe.</li><li>– Stammaustriebe unterhalb des Kronenansatzes.</li><li>– Der Baum weist Kurztriebigkeit auf.</li></ul> | | | | |

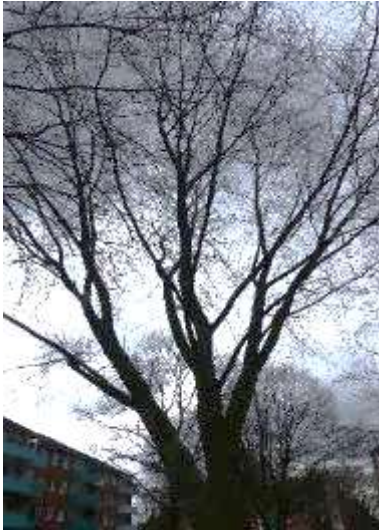
**Krone****Baum Nr. 97/11 - Quercus rubra - Amerikanische Roteiche**

| Bemerkungen: | – Leicht ovale Krone aufgrund Wuchskonkurrenz nebenstehender Bäume. | | | | |

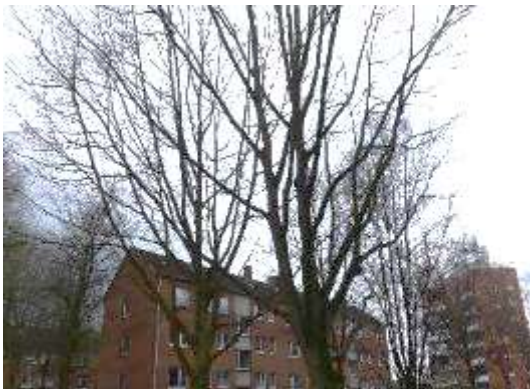
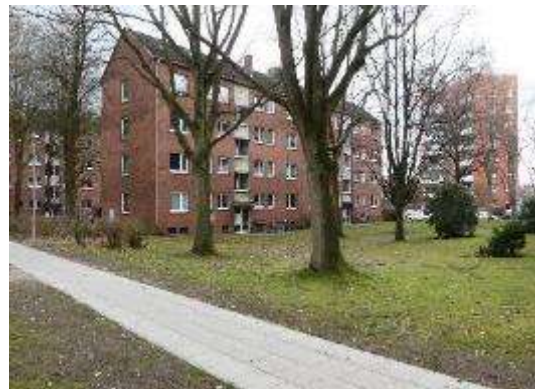
**Nr. 97 + 98, Kronen**

| Bemerkungen: | – Der Baum verfügt über eine insgesamt steile Stämmingsstellung mit kompakter Krone. | | | | |

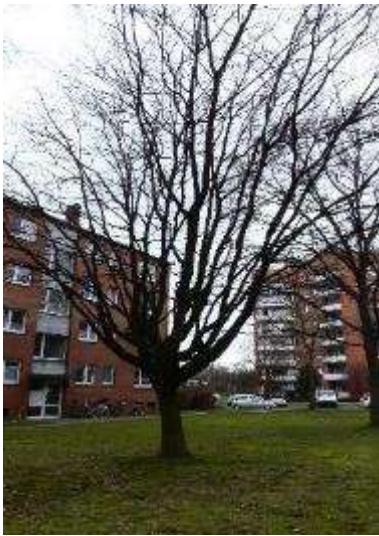
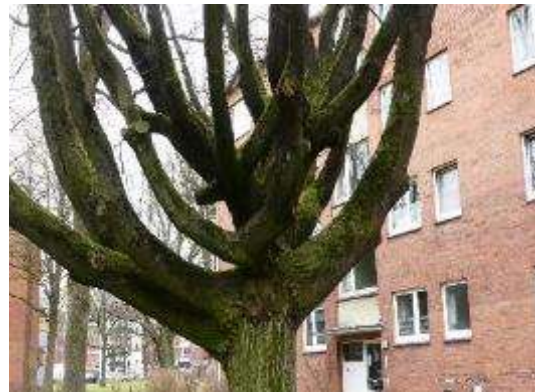
| Bemerkungen: | – Der Stamm vergabelt quirlförmig in 1,5 m Höhe, mit einer fast nestförmigen Krone.<br>– Der Baum weist Vergreisungserscheinungen auf. | | | | |

Quirldförmiger Kronenaufbau

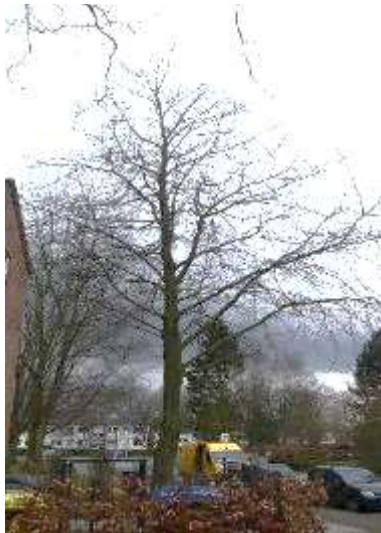
**Ansicht / Habitus**

| Bemerkungen: | <ul style="list-style-type: none"> <li>– Der Baum steht unmittelbar neben dem Hauszugangsweg.</li> <li>– Angehobene Betonplatten durch Wurzeleinwachsungen, es besteht Stolpergefahr.</li> </ul> | | | | |

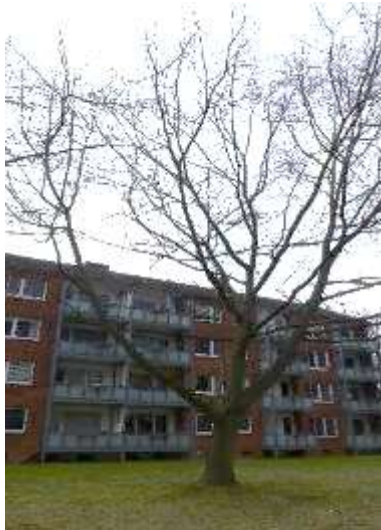
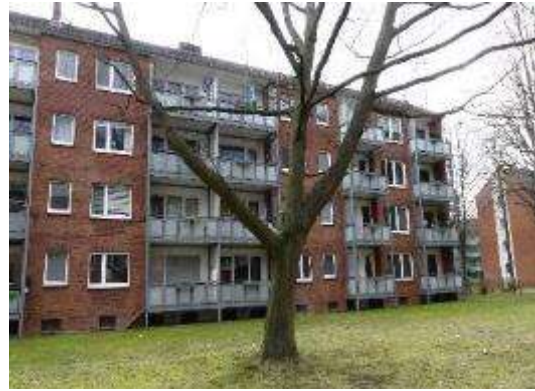
Ansicht / Habitus

| Bemerkungen: | <ul style="list-style-type: none"> <li>– In der Oberkrone ist deutliche Kurztriebbarkeit erkennbar.</li> <li>– Der Stamm gabelt in 2,0 m Höhe in 2 Hauptstämme und 2 ausladend gewachsene Nebenstämme. Bei weiterem Wachstum und Zunahme des Astgewichts besteht Bruchgefahr.</li> <li>– Die Vergabelungen erfolgen unter leichter Druckwieselbildung.</li> </ul> | | | | |

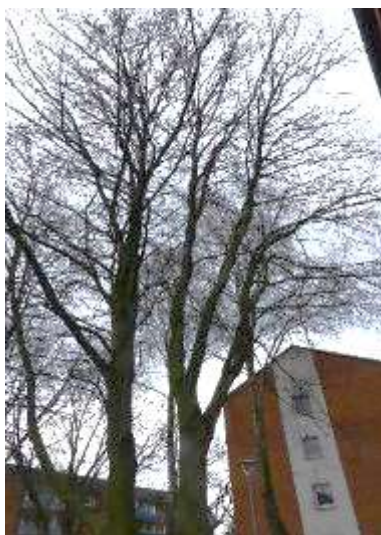
Nr. 112 + 113

| Bemerkungen: | <ul style="list-style-type: none"><li>– Bildet mit Baum Nr. 113 eine gemeinsame Krone.</li><li>– Reibende und scheuernde Äste in der Krone.</li><li>– Standort 0,5 m Abstand zum Baum Nr. 113.</li></ul> | | | | |

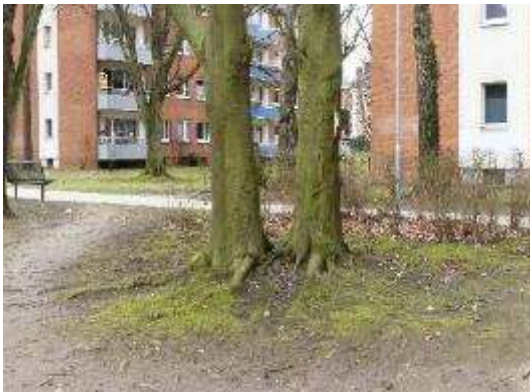
**Nr. 112 + 113, Standortsituation**

| Bemerkungen: | <ul style="list-style-type: none"><li>– Bildet mit Baum Nr. 112 eine gemeinsame Krone.</li><li>– Reibende und scheuernde Äste in der Krone.</li><li>– Standort 0,5 m Abstand zum Baum Nr. 112.</li><li>– Einzelne weitausladend gewachsene Äste, die bei weiterem Wachstum und Gewichtszunahme als potentiell bruchgefährdet zu beurteilen sind.</li><li>– Oberflächennah gewachsene Wurzeln, teilweise verletzt durch Belaufen und Mäharbeiten.</li></ul> | | | | |

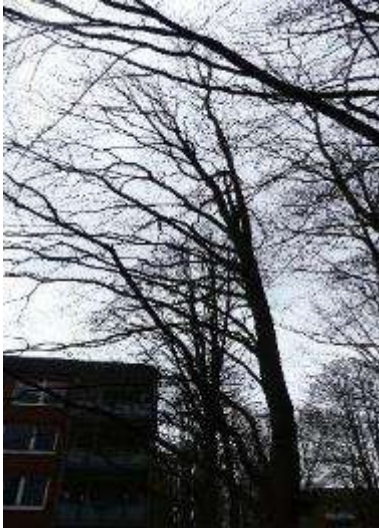
| Bemerkungen: | – Drittelkreisförmige Krone aufgrund Wuchskonkurrenz nebenstehender Buchen. | | | | |

**Sehr einseitige Krone**

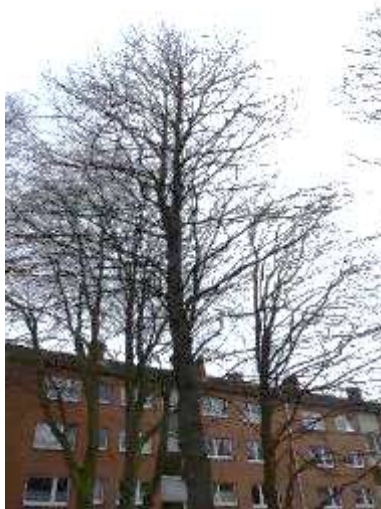
**Krone****Baum Nr. 117/2 - *Fagus sylvatica* - Rotbuche**

| Bemerkungen: | <ul style="list-style-type: none"><li>– Auf Gebäudeseite sind bereits Rückschnittmaßnahmen zur Fassadenfreihaltung durchgeführt worden.</li><li>– Prägendes Exemplar seiner Art.</li></ul> | | | | |

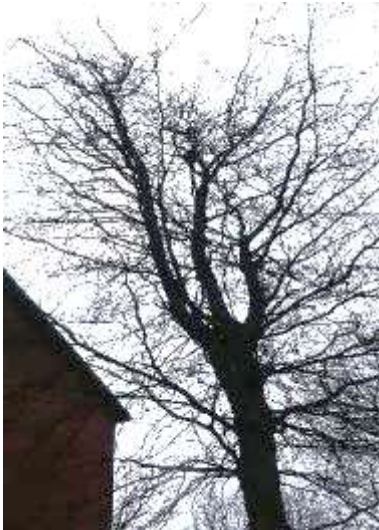
Krone

| Bemerkungen: | – Der Baum zeigt massive Degenerationerscheinungen mit erheblicher Kurztriebigkeit. | | | | |

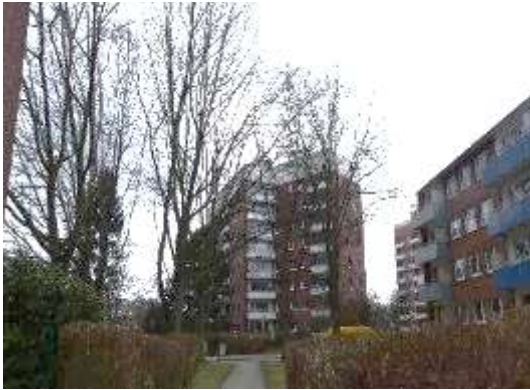
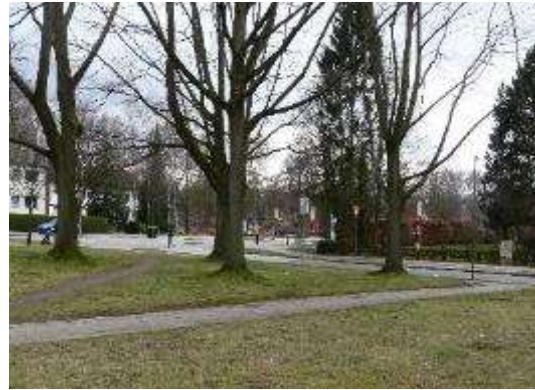
Nr. 125 - 128, Kronen

| Bemerkungen: | <ul style="list-style-type: none"> <li>– Bestandteil einer Roteichen-Gruppe.</li> <li>– Einseitige Krone aufgrund Wuchskonkurrenz nebenstehender Bäume.</li> </ul> | | | | |

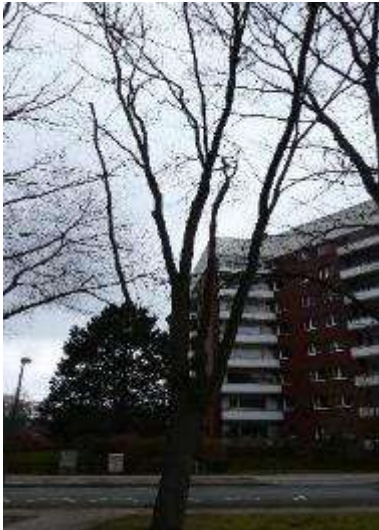
| Bemerkungen: | <ul style="list-style-type: none"> <li>– Schlanke und lockere Krone aufgrund Wuchskonkurrenz nebenstehender Bäume.</li> <li>– Sehr oberflächennah gewachsene Wurzeln mit teilweise erheblichen Schäden durch Mäharbeiten.</li> </ul> | | | | |

**Sehr schlanke Krone**

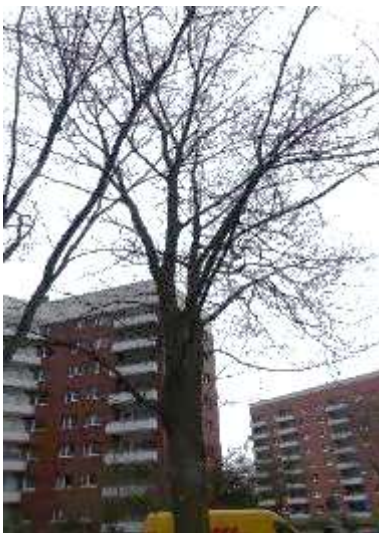
**Krone**

| Bemerkungen: | <ul style="list-style-type: none"><li>– Stammaustriebe unterhalb des Kronenansatzes.</li><li>– Verkehrsgefährdendes Totholz in der Krone.</li><li>– Der Stamm gabelt in 3,5 m Höhe in 2 gleichrangige Stämmlinge.</li></ul> | | | | |
